Worb - Sunnhalde

Ein römischer Gutshof im 3. Jahrhundert

Marianne Ramstein

Schriftenreihe der Erziehungsdirektion des Kantons Bern
herausgegeben vom
Archäologischen Dienst des Kantons Bern

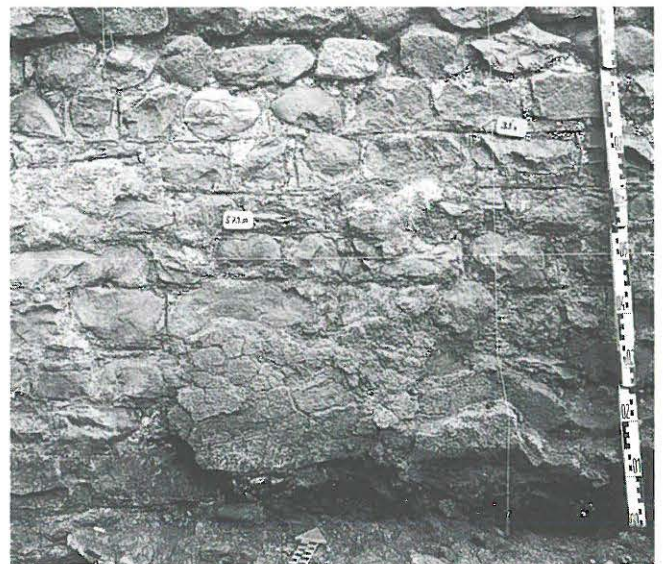
Abb. 56: Worb - Sunnhalde 1987. Raum B, Wandmalereiester. In-situ-Fragmente eines Wandverputzes mit schwarzen und roten Spritzern auf weissem Grund an der Mauer M2. Blick nach Norden.

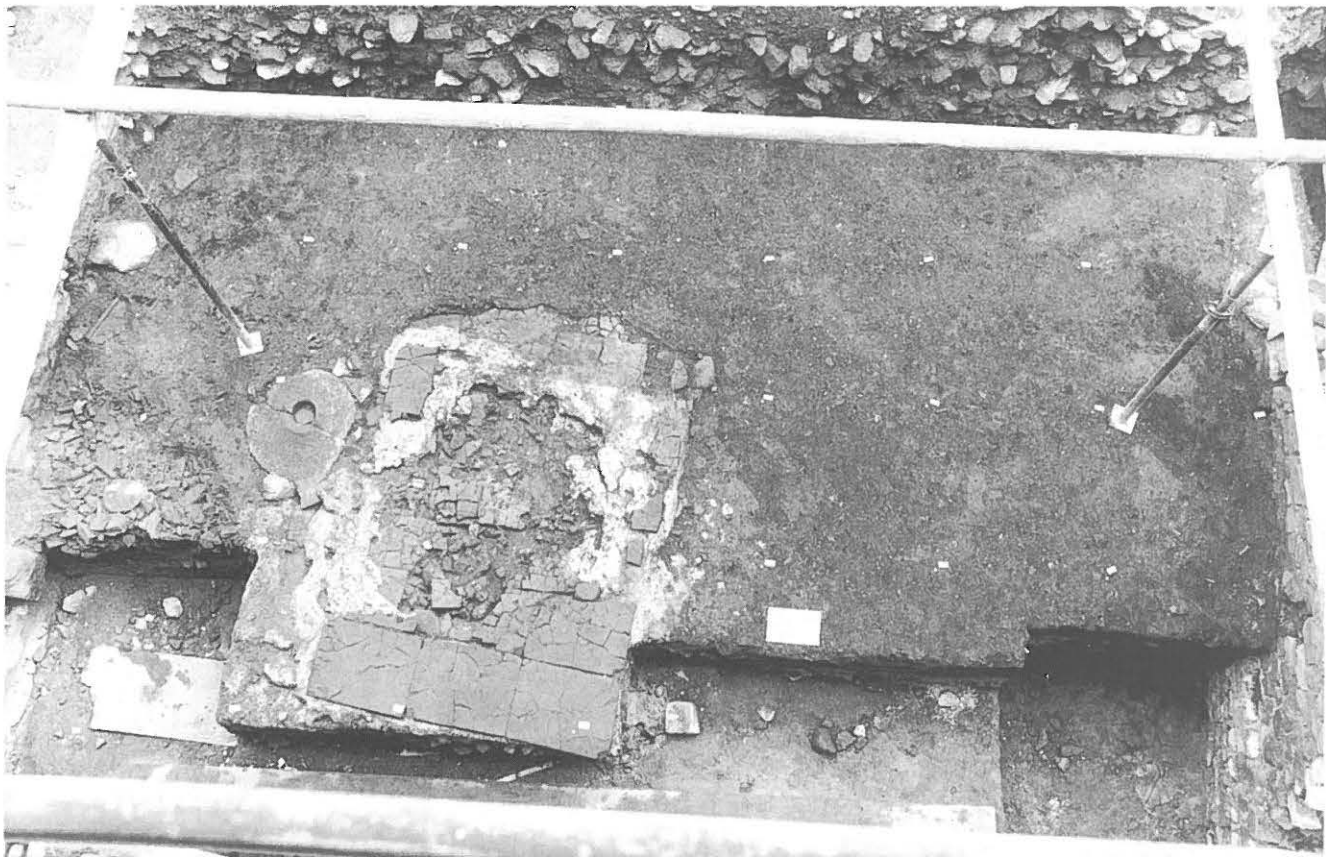
Abb. 57: Worb - Sunnhalde 1987. Raum A, Lehmbofen. Links von der Herdstelle (linke Bildmitte) erkennen wir die in den Lehmbofen eingetieft und mit Dachverstur verfüllte Präfurniumsgrube zur Heizung des Raums G. Blick nach Osten.

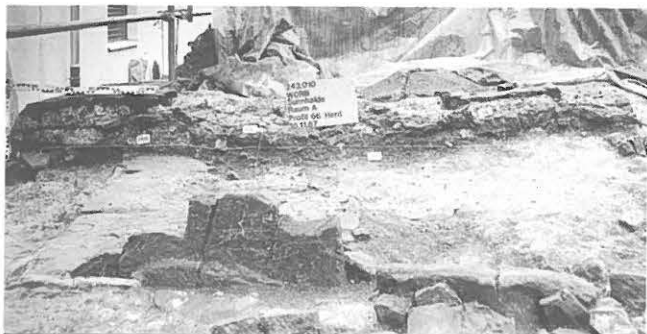
Abb. 60: Worb - Sunnhalde 1987. Raum A, Nordprofil 66.00 durch die zentrale Herdstelle. Die unterschiedlichen Höhen der einzelnen Herdplatten sind am linken Bildrand zu erkennen. Blick nach Norden.

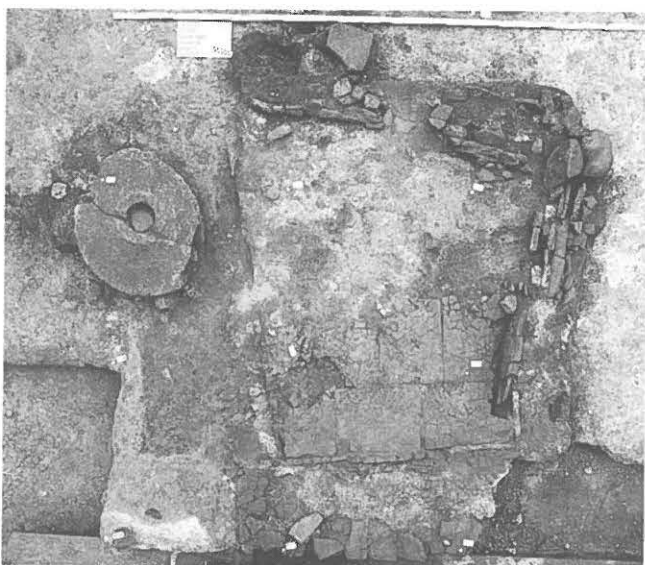
Abb. 61: Worb - Sunnhalde 1987. Raum A, zentrale Herdstelle. Am unteren Bildrand finden sich die Resten des Herds H4(?); in der Bildmitte diejenigen des Herds H3. Nur die westliche Hälfte seiner Feuerplatte aus Leistenziegeln ist erhalten. Die stehenden Ziegel- und Sandsteinplatten gehören zum jüngeren Herd H2, ebenso der Mühlestein. Senkrechtaufnahme, Norden links.

An der West- und Nordseite des Herdes H3 können wir stark verbrannte und fragmentierte Ziegel beobachten, auf denen stellenweise noch eine wenige Millimeter dicke, verhärtete graue Ascheschicht liegt. Vermutlich handelt es sich dabei um die letzten Reste eines ältesten Herds H4. Die Ziegelplatten ragen mit einer Höhe von 578.88 müM nur rund 3 cm über die Oberfläche der Planieschichten empor.³⁵

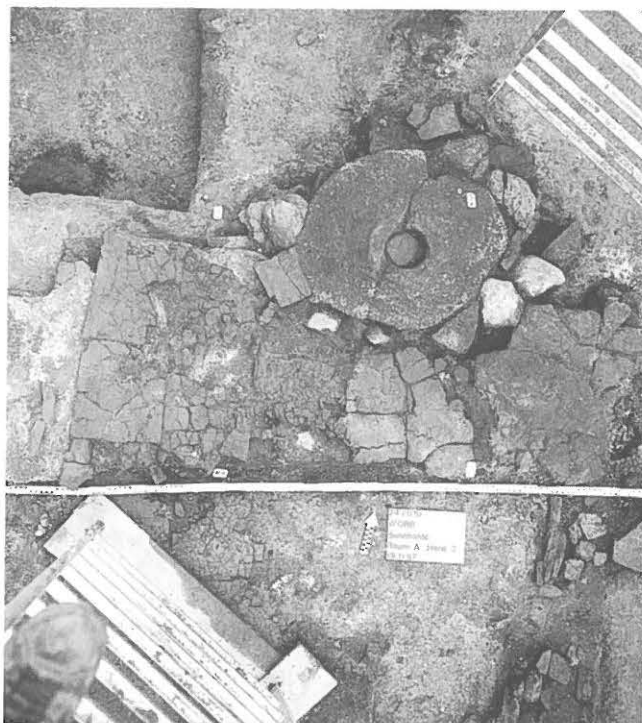
Abb. 62: Worb - Sunnhalde 1987. Raum A, zentrale Herdstelle. Die Feuerplatte des Herds H2 besteht zur Hälfte aus Leistenziegeln, zur Hälfte aus Sandsteinplatten. Der grosse Mühlestein dient – in sekundärer Verwendung – als Fuss eines Schwenkgalgens. Senkrechtaufnahme, Norden oben.

Der jüngere Herd H2 (um 579.05 müM; Abb. 62) ist leicht gegen Nordosten verschoben und gegenüber dem älteren Herd H3 etwas abgedreht. Sein Erhaltungszustand ist nicht viel besser als derjenige der älteren Anlage. Aufgrund einiger Indizien (Ziegel- und Sandsteinplatten im Norden, Stellsteine aus Sandstein im Süden und Osten) schliessen wir auf eine quadratische Form und eine Seitenlänge von rund 200 cm. Die Feuerungsplatte besteht in der westlichen Herdhälfte aus brandfragmentierten Leisten-

ziegeln. Es handelt sich um ungewöhnlich kleine Ziegel (ca. 30 x 36 cm), vielleicht um wiederverwendete Ziegelteile. Sie sind mit den Leisten nach unten vermörtelt. Im Osten schliessen grosse, ebenfalls verbrannte und fragmentierte Sandsteinplatten an.

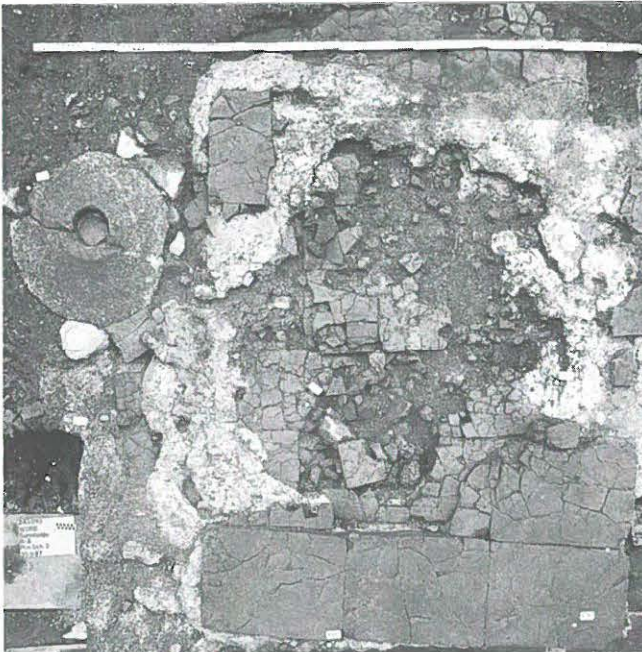
Abb. 63: Worb - Sunnhalde 1987. Raum A, zentrale Herdstelle. Die Feuerfläche des jüngsten Herds H1 ist in der Mitte gestört, so dass die kleineren, stärker fragmentierten Ziegelplatten des Herds H2 darunter sichtbar sind. Senkrechtaufnahme, Norden links.

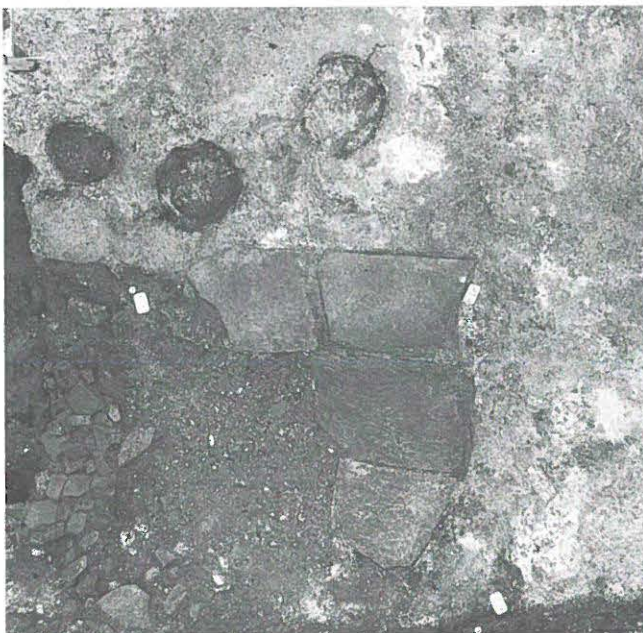
Abb. 64: Worb - Sunnhalde 1987. Raum A, Herdstelle(?) an der Mauer M2. Die Sandsteinplatten sind verbrannt und werden durch die Grube G2 gestört. Senkrechtaufnahme, Norden oben.

Eine zweite Herdstelle liegt an der Südwand M2 des Raums A. Hier sind vier maximal etwa 50 x 30 cm grosse Sandsteinplatten in die Schuttplanie eingelassen (Abb. 64). Asche- und Hitzespuren erwecken den Eindruck, dass es sich dabei um eine Feuerstelle handelt. Diese wird aber offensichtlich lange vor dem Abgang des Gutshofs aufgegeben, durch eine Grube gestört und vom Lehm Boden überdeckt.

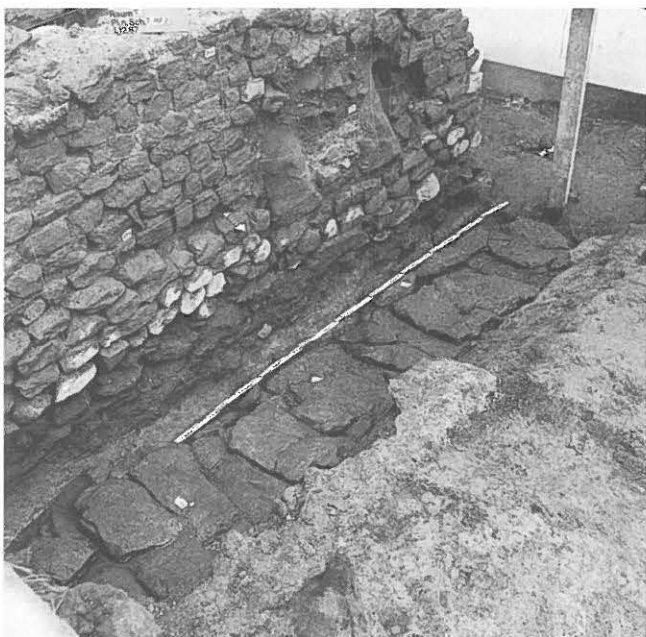
Abb. 67: Worb – Sunnhalde 1987. Raum G, Wasserkanal. Der Kanal verläuft nördlich entlang der Mauer M1 und ist mit Sandsteinplatten abgedeckt. Blick nach Südwesten.

Nördlich der Mauer M1 liegt ein in den anstehenden Sandstein eingetiefter und auf der ganzen Breite der Grabungsfläche fassbarer *Wasserkanal* (Abb. 67–68). Er verläuft in einem Abstand von 40 cm parallel zum Fundament der Mauer, allerdings noch 10–20 cm tiefer als die erfasste Fundamentunterkante.

Der Kanal ist rund 30 cm breit, etwa 15–20 cm tief und weist im 4.20 m langen dokumentierten Teil ein Gefälle von 25 cm auf. Er ist mit Sandsteinplatten abgedeckt, die

zum Teil mehrlagig geschichtet sind.³⁷ In den Kanal ist eine sandig-siltige Einfüllung mit vielen kleinen Ziegelsplittern eingeschwemmt. Nach dem Entfernen dieser Füllung fliesst im freigelegten Abschnitt wieder Wasser. Wahrscheinlich dient der Kanal der Entwässerung des Hangs.³⁸ Aufgrund seiner parallelen Ausrichtung zu den Mauern gehen wir davon aus, dass der Entwässerungskanal gleichzeitig mit dem ganzen Gebäude angelegt wird.³⁹

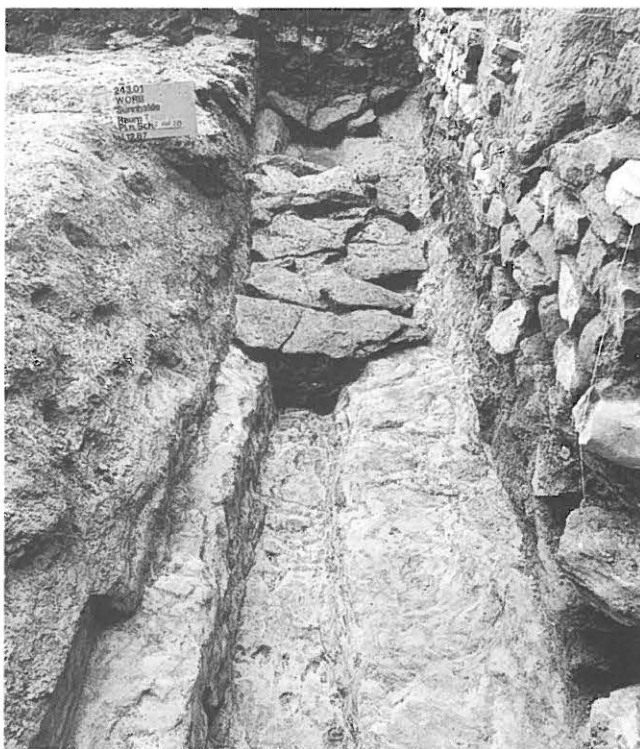
Abb. 68: Worb – Sunnhalde 1987. Raum G, Wasserkanal. Der Kanal ist aus dem Sandstein herausgearbeitet. Nach Entfernen der Sandsteinabdeckung und Einfüllung fliesst wieder Wasser. Blick nach Osten.

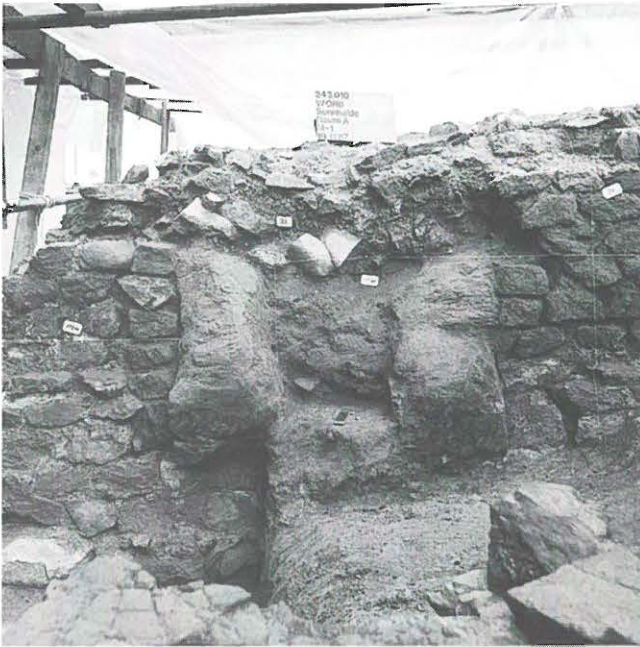
Abb. 69: Worb - Sunnhalde 1987. Raum G, Heizanlage. Präfurniumsöffnung mit Sandsteinwangen in Mauer M1. Die Abdeckung der Einfeuerung mit einem Sturzstein oder (Ziegel-)Gewölbe fehlt. Blick gegen Norden.

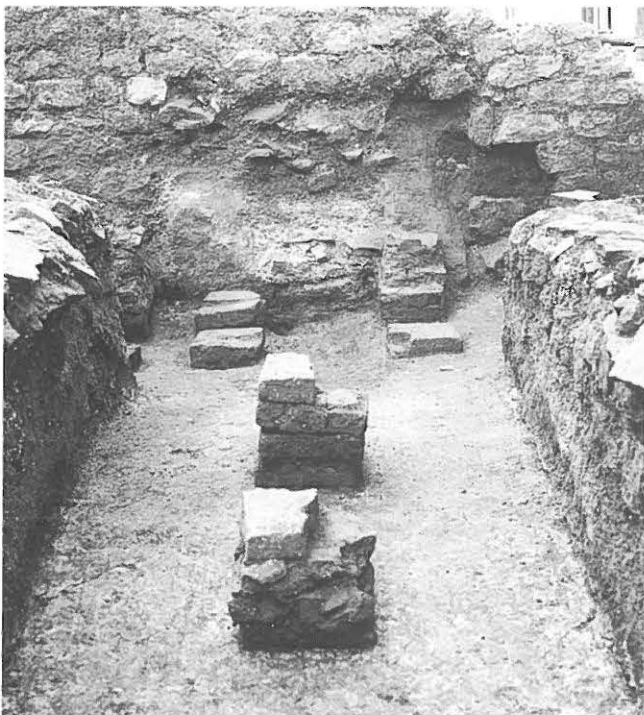
Abb. 72: Worb - Sunnhalde 1987. Raum G, Heizanlage. Zentraler Heizkanal mit Hypokaustpfeilern und Mörtelboden; im Hintergrund die Präfurniumsöffnung in Mauer M1, in der Öffnung Ziegelversturz. Blick nach Süden.

Der zentrale Heizkanal der Anlage verläuft in der Nord-Süd-Achse des Raums, direkt an die Einfeuerungsöffnung anschliessend. Entlang der Mauern M1 und M27 erstreckt sich je ein Ost-West-gerichteter Seitenkanal (Abb. 71–72). Aufgrund der nur unvollständigen Erhaltung beziehungsweise Ausgrabung des Raums G bleibt unklar, ob wir mit einer H-förmigen Anlage oder einer Ringkanalanlage rechnen müssen. Eine Kanalheizung mit H-förmigem Grundriss kennen wir etwa von Pieterlen - Thürlweg, eine Ringkanalanlage zum Beispiel von Satigny - Kirchhof. Wir geben in der Rekonstruktion der einfacheren H-förmigen Anlage den Vorzug.⁴¹

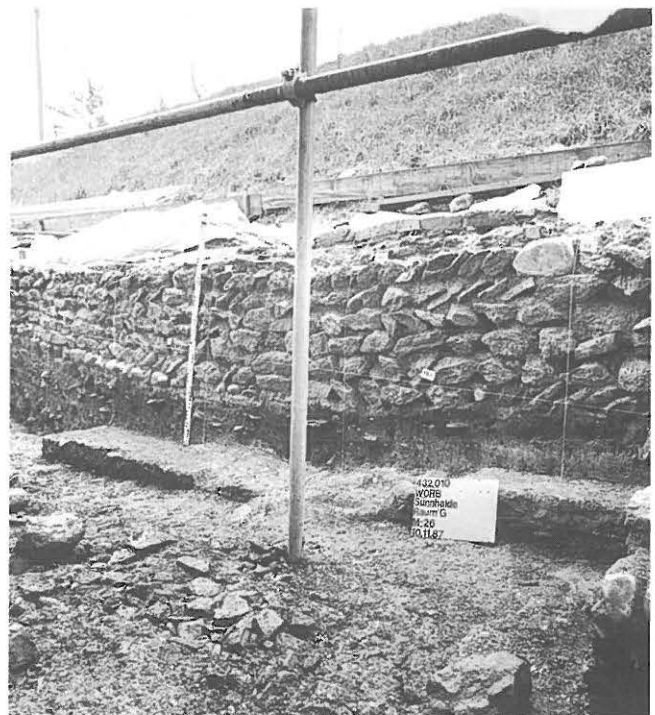
Abb. 73: Worb - Sunnhalde 1987. Raum G, Heizanlage. Westliche Front der Heizkanalmauer M26 nach dem Entfernen des Mörtelbodens und der Planieschichten. Die Heizkanalmauern sind weniger tief fundamentiert als die Gebäudemauern. Blick nach Nordosten.

Die schmalen Heizkanal-Wände (M24 bis M26 und M28) stehen auf Planiematerial (UK 578.25–578.40 müM; Abb. 73). Auf der Westseite von M26 können wir über einer dunklen Planieschicht Mörtelflecken beobachten, die vielleicht als Reste des Bauhorizonts anzusprechen sind (578.30 müM).

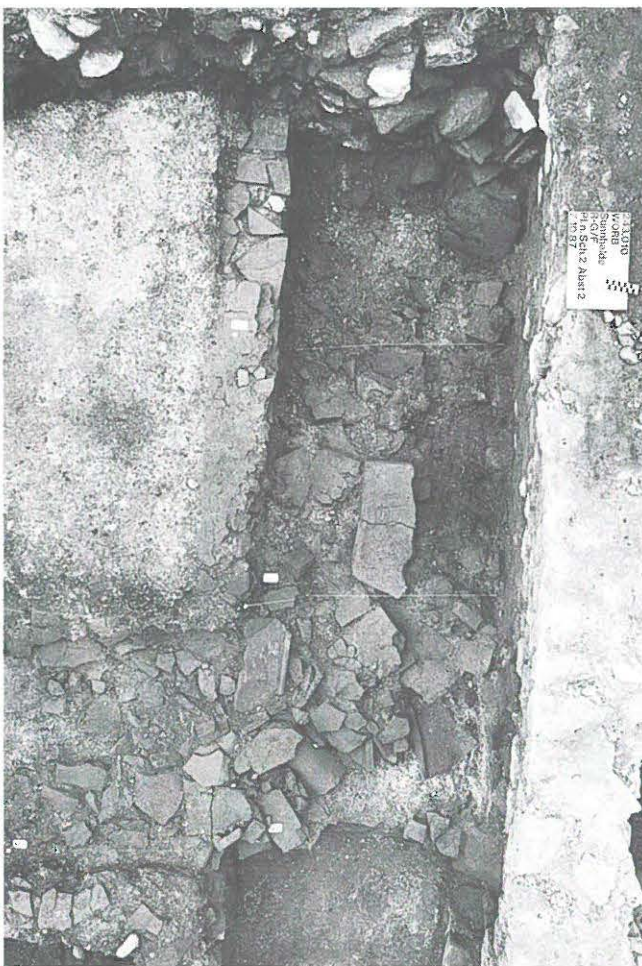
Abb. 75: Worb - Sunnhalde 1987. Raum G, Heizanlage. Die Kronen der Heizkanalmauern M24-M26 und M28 werden mit einer Lage von Leistenziegelfragmenten ausgeglichen, auf welcher die Suspensurplatten der Kanalabdeckung aufliegen. Senkrechtaufnahme, Norden links.

Die Kronen der inneren Kanalwände sind mit Ziegelfragmenten ausgeglichen. Diese Auflagefläche für die Kanalabdeckplatten liegt auf rund 579.20 müM. Dort, wo auf diesem Absatz noch Fragmente der Suspensurplatten aufliegen, entspricht ihr Niveau jenem des angrenzenden erhaltenen Mörtelbodens (579.28 müM; Abb. 71 und 75). Wir haben es hier also mit einer einlagigen Plattenabdeckung der Heizkanäle zu tun.

Die einerseits auf dem Kanalrand und andererseits auf den Hypokaustpfeilern aufliegenden Suspensurplatten sind verstürzt und so stark fragmentiert, dass die Ausgräberinnen und Ausgräber sie kaum erkennen können.⁴³ Neben einigen Plattenfragmenten auf den Heizkanalrändern ist auf der Abbildung 75 im Ziegelversturz im südlichen Heizkanal ein grosses Fragment einer Suspensurplatte sichtbar. Diese Platte (Fnr. 23336) ist 5–6 cm dick, die Seitenlänge muss mehr als 54 cm betragen. Ein Plattenmass von 60 x 60 x 6 cm erscheint aufgrund der Breite der Heizkanäle und Abstände zwischen den Pfeilern vernünftig.

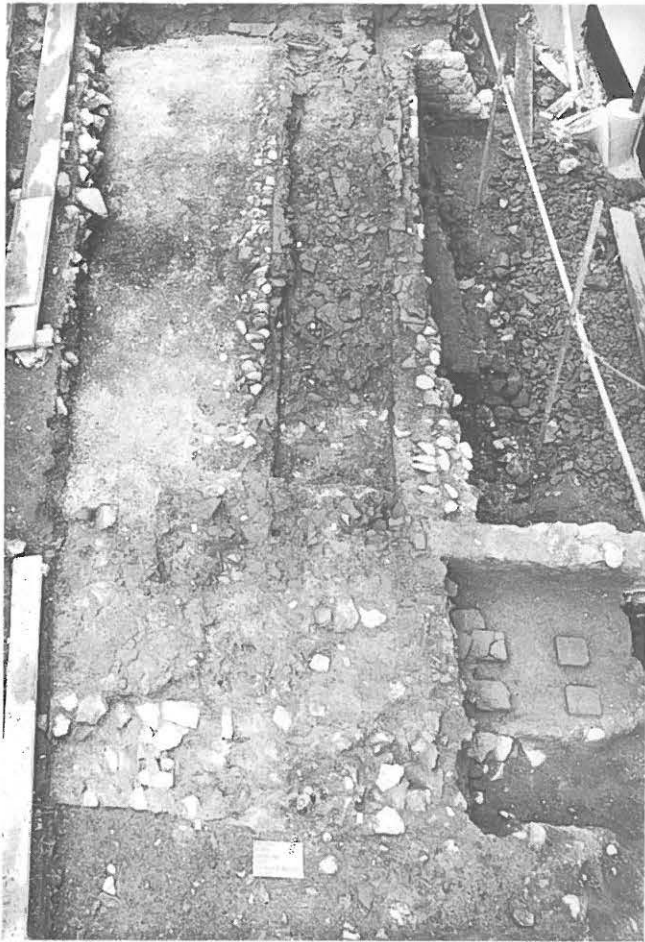
Abb. 76: Worb - Sunnhalde 1987. Raum G, Heizanlage. Die Heizkanäle sind mit Dach- und Hypokaustversturz verfüllt. Blick nach Süden.

Alle drei Heizkanäle werden beim Zerfall des Gebäudes mit verstürzten Pfeiler- und Suspensura-Platten sowie Leisten- (*tegulae*) und Halbrundziegeln (*imbrices*) des Dachs verfüllt (Abb. 76).

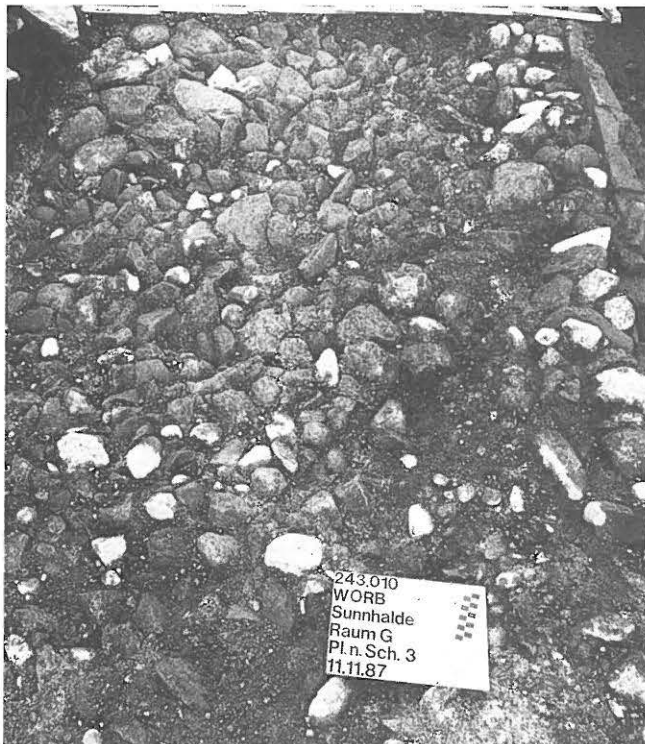
Abb. 77: Worb - Sunnhalde 1987. Raum G, Mörtelboden. Steinbett des Mörtelbodens im Bereich östlich des zentralen Heizkanals. Blick nach Süden.

Der Mörtelboden zwischen den Heizkanälen ist schlecht erhalten. Der Mörtelguss ist auch hier über einer kompakten Rollierung aus Geröllsteinen eingebracht (Abb. 77). Die Oberfläche des Mörtelbodens, das aufgehende Mauerwerk und die Zerstörungsschichten sind durch die Hangerosion und die vorgängigen Bauarbeiten stärker in Mitleidenschaft gezogen, als dies in den übrigen 1987 untersuchten Räumen der Fall ist. Deshalb können wir über die Einrichtung von Raum G nur wenige Aussagen machen.

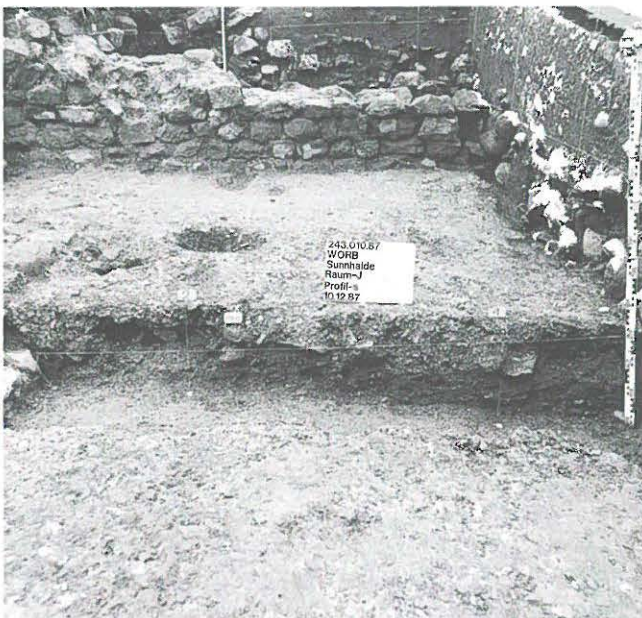
Abb. 79: Worb - Sunnhalde 1987. Raum J. Schnitt durch den schlecht erhaltenen Mörtelboden. Blick nach Süden.

Der Raum J (Abb. 78) wird ursprünglich durch die Mauer M29 in die beiden Räume J1 und J2 unterteilt.⁴⁴ Beide Räume sind mit einem Mörtelboden versehen (knapp 579.00 müM). Sie sind schlecht erhalten, und derjenige in Raum J1 senkt sich gegen die Raummitte stark ab (Abb. 79; im Schnitt ist auch die Rollierung des Mörtelbodens zu erkennen)⁴⁵.

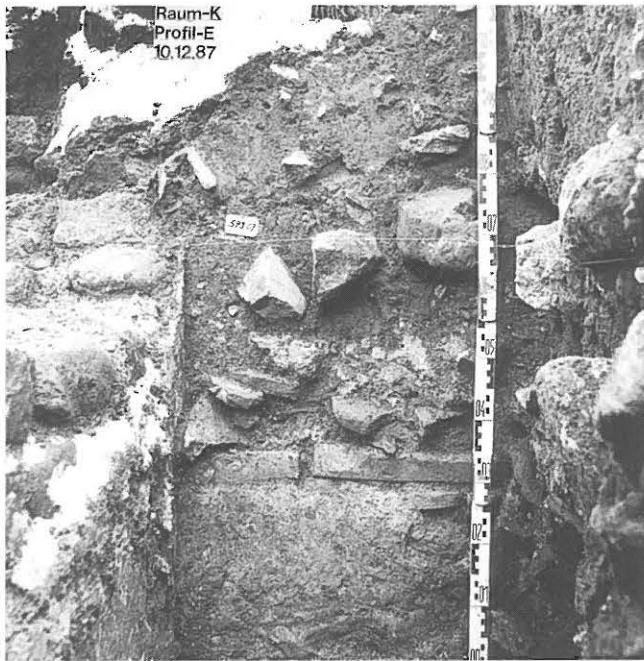
Abb. 81: Worb - Sunnhalde 1987. Raum K. Die Ziegelmauer M31 ist, mit Ausnahme der obersten erhaltenen Ziegellage, auf der Westseite mit Terrazzomörtel verputzt. Blick nach Osten.

Später wird über den bestehenden Mörtelboden die Ziegelmauer M31 eingezogen (Abb. 80). Sie stösst senkrecht an Mauer M30, liegt aber etwas östlicher als Mauer M29 in Raum J. Der Mörtelboden und auch der Verputz der Mauer M30 werden dabei nicht gestört. Die Mauer M31 ist – über einer Basis aus Sandsteinplatten – aus horizontal liegenden, vermörtelten Ziegeln⁴⁸ aufgeschichtet. Zumindest die Westseite ist mit Terrazzomörtel verputzt (Abb. 81), der einen hohen Ziegelmehlanteil aufweist. Die Dicke der Mauer wird in der Grabungsfläche nicht erfasst, und es bleibt auch unklar, ob die erhaltene Höhe von 35 cm der ursprünglichen Gesamthöhe entspricht. Aufgrund dieser spärlichen Beobachtungen könnte das Ziegelmäuerchen zu einer nachträglich in den Raum eingebauten Kanalheizung oder einem Hypokaust gehören. Dafür spricht zum Beispiel eine dünne Holzkohlestaubschicht auf dem Mörtelboden, wie sie ähnlich auch im Bereich der Einfuerung der Kanalheizung von Raum G auftritt. Hypokaustpfeiler können im untersuchten Teil des Raums nicht beobachtet werden.

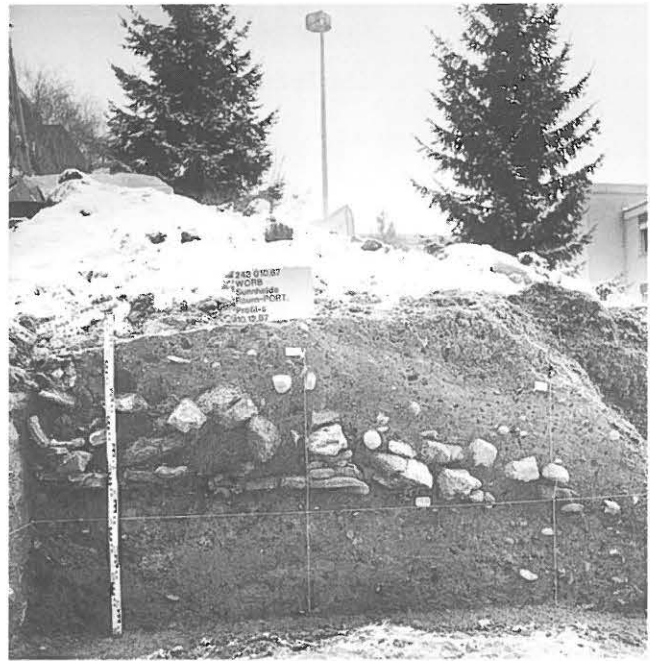
Abb. 83: Worb - Sunnhalde 1987. Portikus L, Südprofil 92.20. Das Gelniveau der Portikus liegt unter den Ziegeln der Schuttschicht auf 578.30 müM. Blick nach Süden.

Die Portikus L kann nur im Südprofil und durch die beiden kurzen Abschnitte der Mauern M14 und M15 gefasst werden.⁴⁹ Die Basis der in diesem Profil sichtbaren Ziegel- und Versturzschiicht markiert die Höhe des ehemaligen Gelniveaus auf 578.30 müM (Abb. 83). Die Oberfläche

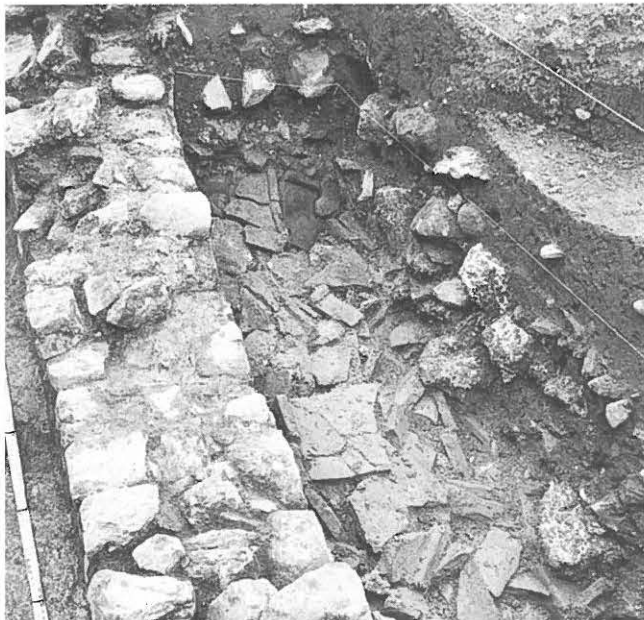
Abb. 82: Worb - Sunnhalde 1987. Raum K, Dachziegelversturz. Blick nach Osten.

Der Raum K ist mit Ziegelversturz und Mauerschutt verfüllt (Abb. 82).

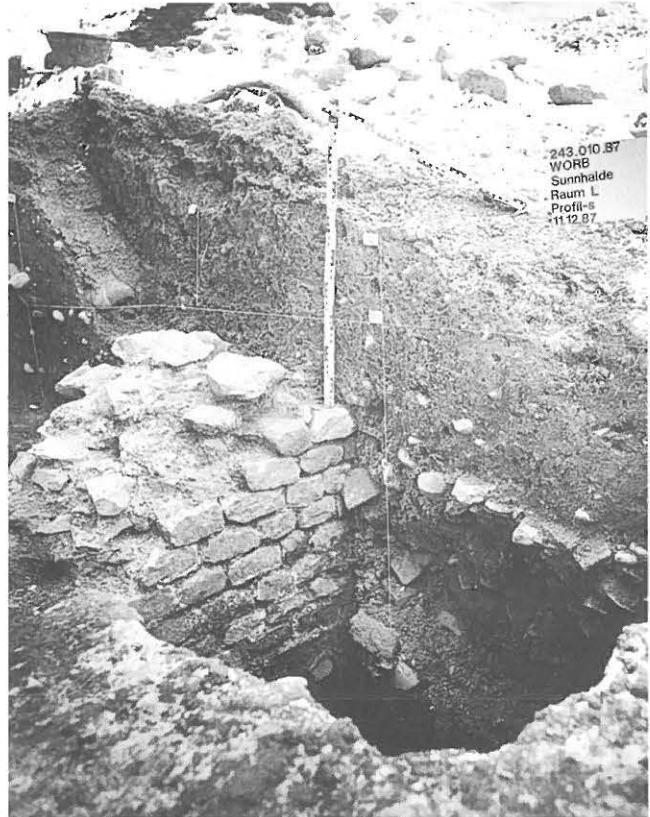
Abb. 84: Worb - Sunnhalde 1987. Portikus L, Westmauer M15. Die talseitige Mauer M15 hat eine sauber aufgeführte Westfront. Blick nach Südosten.

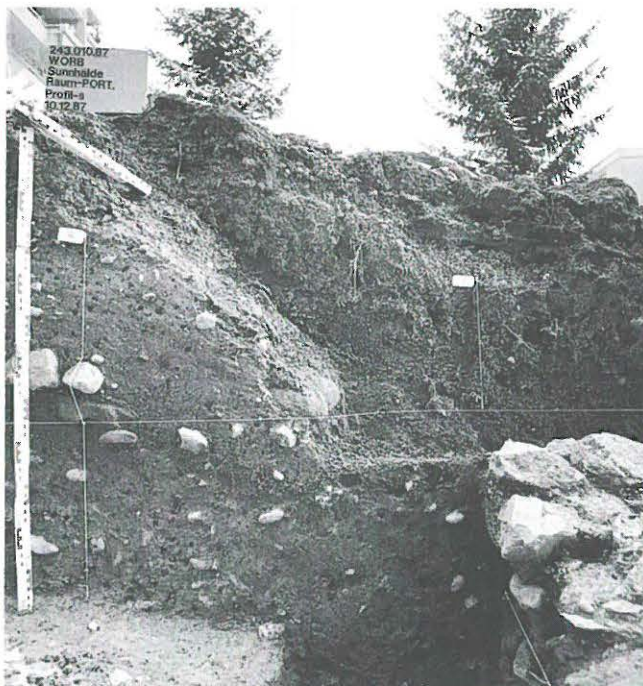
Abb. 85: Worb - Sunnhalde 1987. Portikus L, Westmauer M15. Ganz rechts im Bild ist zu erkennen, dass die Ostseite der Mauer M15 direkt an den Hang gemauert ist und keine eigentliche Front aufweist. Blick nach Süden.

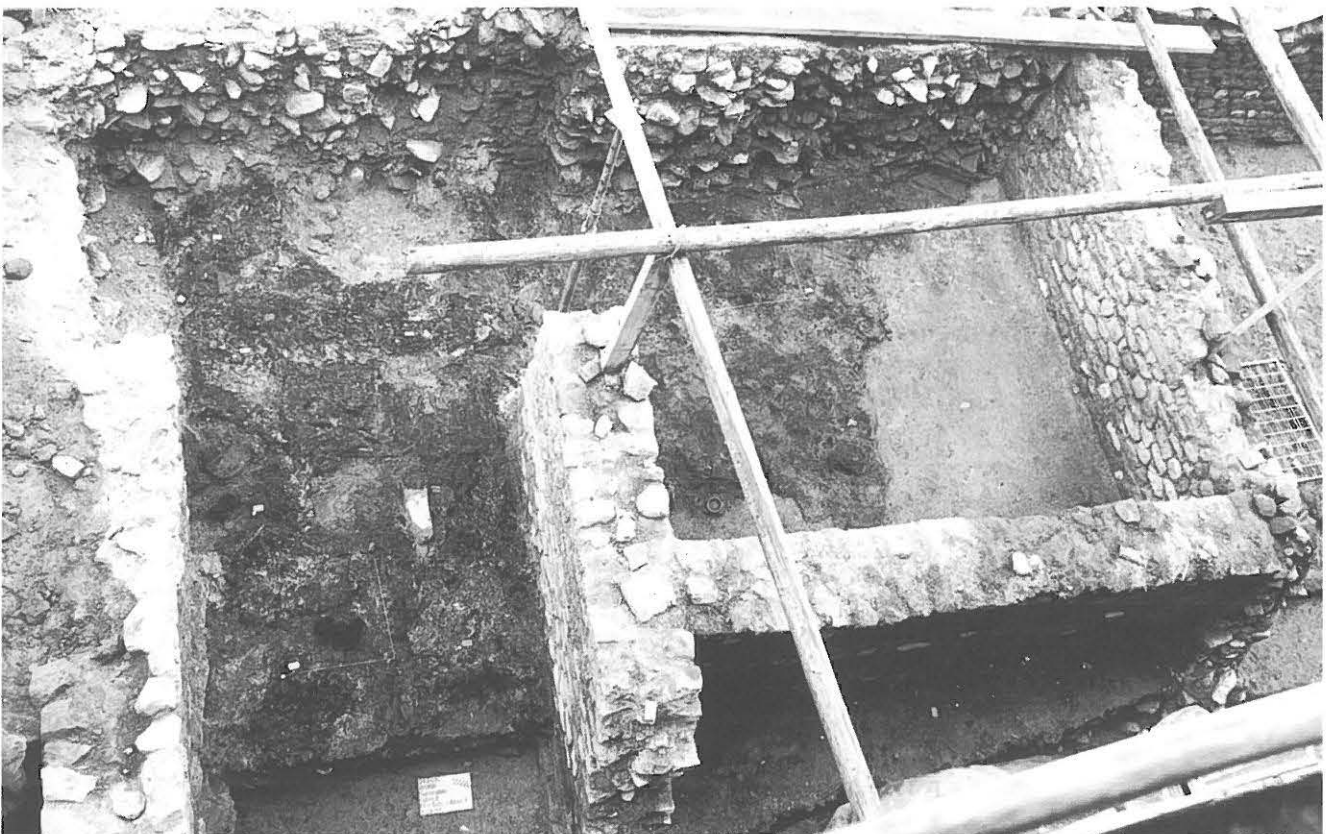
Abb. 87: Worb - Sunnhalde 1987. Brandschuttschicht in den Räumen B und C2. «Senkrechtaufnahme», Norden links.

Während der Ausgrabung wird in den Räumen C1, C2 und B jeweils zwischen dem römischen Bodenniveau und dem Dachversturz eine charakteristische Brandschuttschicht beobachtet (Abb. 87). Sie ist wesentlich dicker als der Brandhorizont in den übrigen Räumen und enthält neben Keramik auch zahlreiche verkohlte organische Reste. Die Holzreste stammen zum Teil von Behältern (vgl. Kap. 4.6), zum grössten Teil aber von konstruktiven Elementen, das heisst Balken und Brettern. Die Schicht besteht aber vor allem aus Verputzstücken, die sich drei verschiedenen Gruppen zuordnen lassen (vgl. dazu Kap. 4.1).⁵¹ Ein Teil der Fragmente gehört eindeutig zum Wandverputz der ebenerdigen Räume, so zum Beispiel der weisse Verputz mit roten und schwarzen Farbspritzern aus Raum B, der an Mauer M2 auch in situ belegt ist (Abb. 56; Kap. 4.1). Hingegen bleibt ungeklärt, woher die zahlreichen Terrazzomörtelstücke stammen (Abb. 88). Über einem rosaweissen Unterputz (10–50 mm) mit vielen Ziegelschrotteinschlüssen, Steinchen bis 7 mm und Mauersteinabdrücken auf der Rückseite folgt ein hellrosa Mörtel (7–13 mm) mit zahlreichen Ziegelstückchen (10–12 mm). Die meisten Fragmente besitzen eine flächige rote Oberflächenbemalung, lassen sich aber von der Mörtelqualität her nicht mit

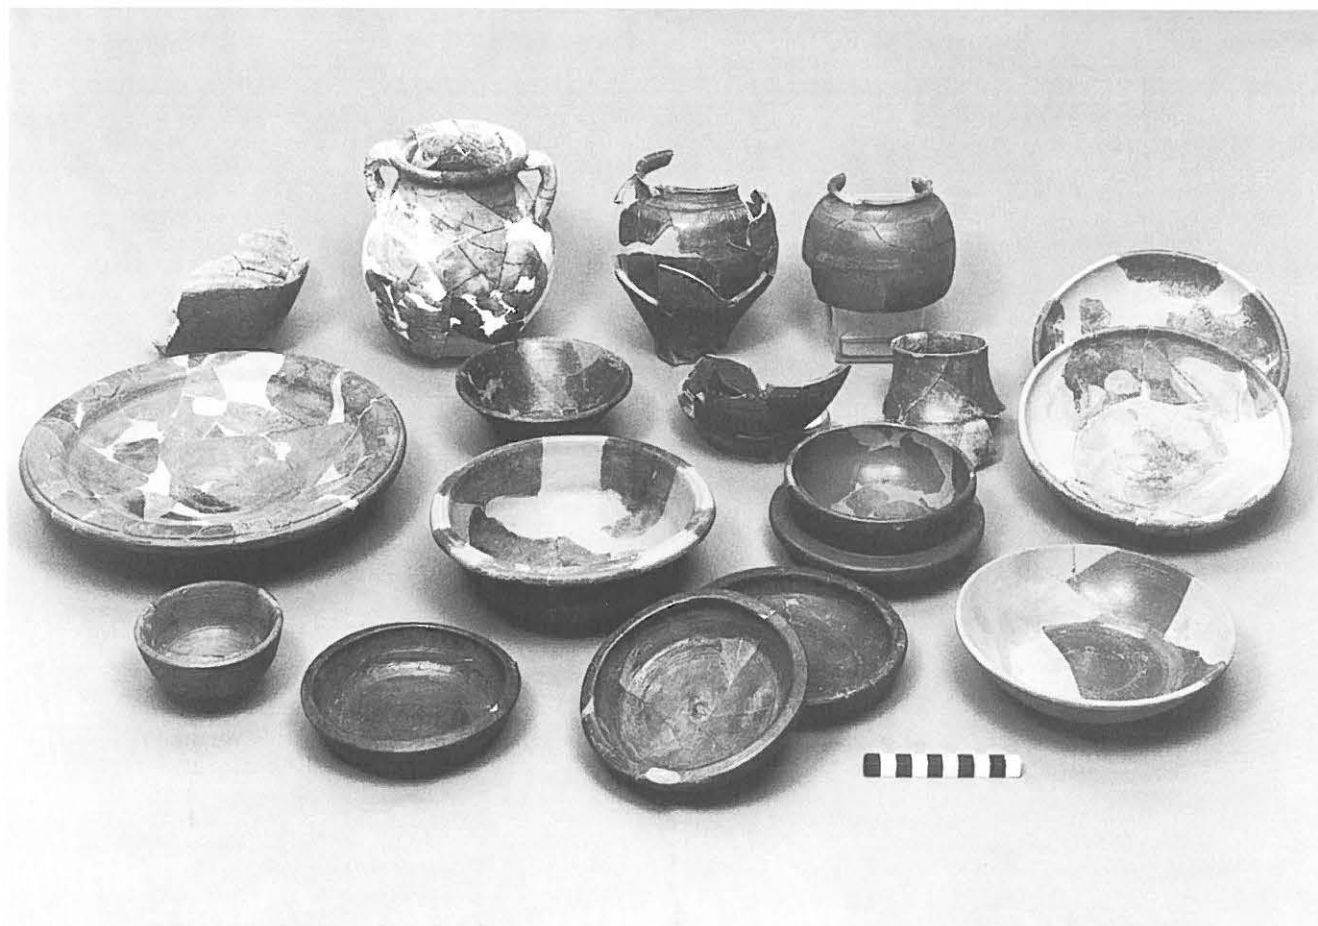
Abb. 97: Worb - Sunnhalde 1987. Keramik. Auswahl aus Raum C2. M. ca. 1:5.

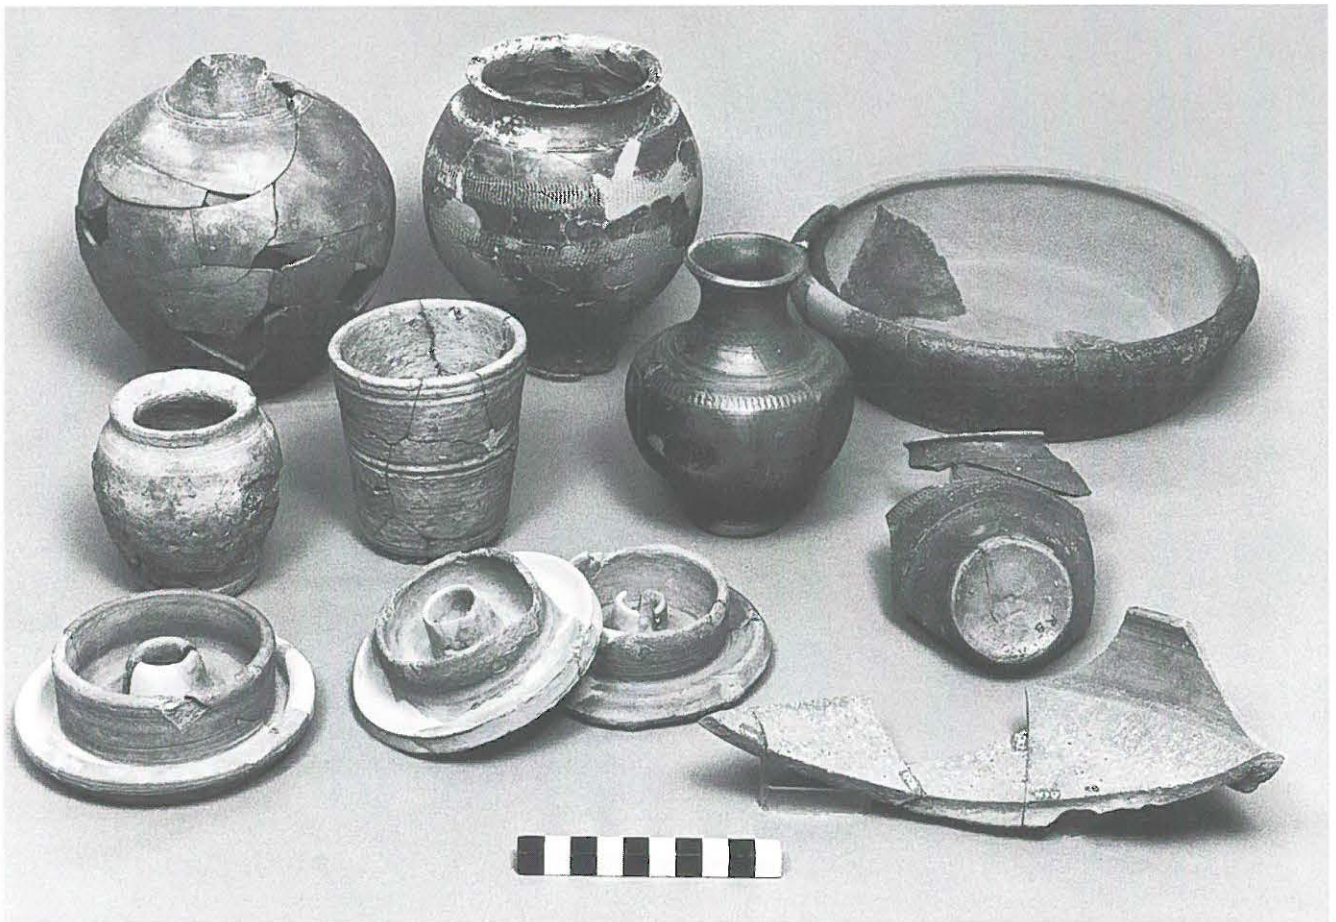
Abb. 98: Worb - Sunnhalde 1987. Keramik. Auswahl aus Raum B. M. ca. 1:3.

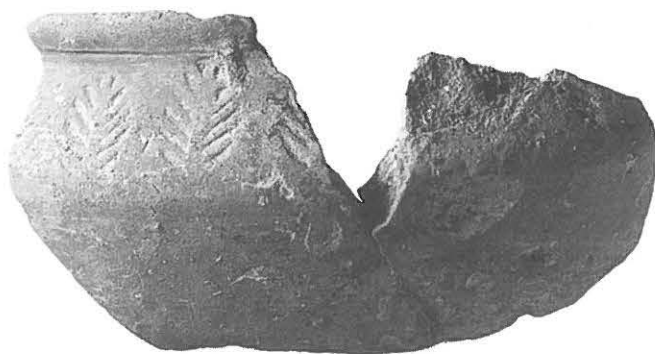
Abb. 100: Worb - Sunnhalde 1986. Keramik, frühmittelalterlich? Grautonige Knickwandschüssel mit Stempelverzierung, Blattmotiv (Fnr. 7680). M. ca. 1:1.

Die grautonige Knickwandschüssel (Taf. 79,11; Abb. 100) mit Palmettenverzierung hat eine feine, glimmerhaltige Magerung und ist an der Aussenoberfläche stark abgerieben. Sie ist vermutlich handgemacht und dann überdreht. Das gestempelte Palmettenblatt erinnert an die «sigillée paléochrétienne»⁸⁰, der verhältnismässig grobe Ton passt aber nicht zu dieser Gruppe. Am ehesten lässt sich das Stück unseres Erachtens mit frühmittelalterlicher Keramik aus Nordfrankreich vergleichen.⁸¹ Eine Datierung ins 5./6. Jahrhundert erscheint am wahrscheinlichsten.

- 10 Punzstift/Durchschlag. Eisen, Spitze verbogen. Znr. 1269. Fnr. 315.
- 11 RS Schüssel. Grauer Ton, feine Magerung mit Glimmeranteil und einzelnen groben Körnern, Aussenoberfläche abgerieben, vermutlich handgemacht/überdreht. Stempeldekor: Palmettenblatt. Vgl. etwa Tuffreau-Libre 1993, Abb. 16,2 oder Bayard/Thouvenot 1993, Abb. 3,5-7; 11,4; 12,1. Vermutlich 5./6. Jahrhundert. Znr. 1023. Fnr. 7680.

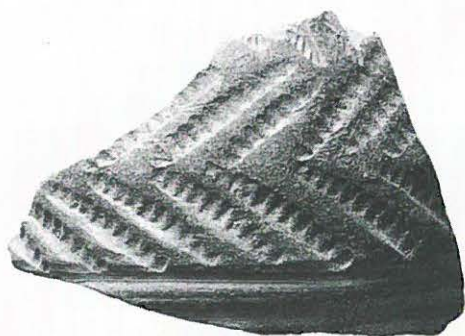
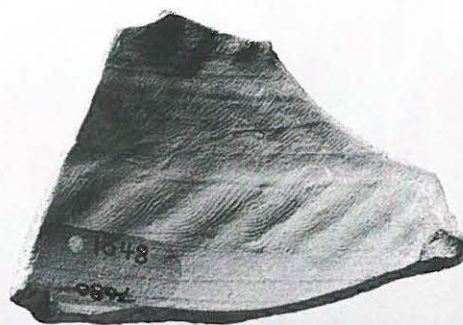
Abb. 101: Worb - Sunnhalde 1986. Keramik, frühmittelalterlich? Becher oder Krug mit Stempelverzierung und Goldglimmerüberzug (links). Auf der Rückseite (rechts) sind die Dellen vom Abdrücken des Stempels sichtbar. (Fnr. 7680). M. ca. 1:1.

Der harte graue Ton des Bechers oder Krugs mit Stempelverzierung (Taf. 79,12) mit einer dünnen beigeorangenen Rinde und einem braunen, stark goldglimmerhaltigen

Überzug auf der Aussenseite ist einzigartig. Das gleiche gilt für die Verzierung mit einer Fischgrät-Doppelreihe eines raupenartig gerippten Stempels und einem feinen «Blättchen». Der Scherben ist ausserdem verzogen, so dass keine genaue Formbestimmung mehr möglich ist. Die Drehrillen und die Dellen vom Eindrücken des Stempels sind auf der Innenseite deutlich sichtbar (Abb. 101). Die Punzen lassen sich wieder am ehesten mit den Motiven der grauen stempelverzierten Keramik (DSP) in Verbindung bringen.⁸²

Auch dieses Gefäß könnte also in einen nach-römischen Zusammenhang gehören, das heisst ebenfalls etwa ins 5. oder ins 6. Jahrhundert.⁸³ Die Vergleichsstücke erlauben aber leider keine definitive Zuweisung und Datierung.⁸⁴ Möglicherweise wird mit den beiden Gefässen eine nach-römische Belegungsphase des Gutshofsareals fassbar (vgl. Kap. 8.4).

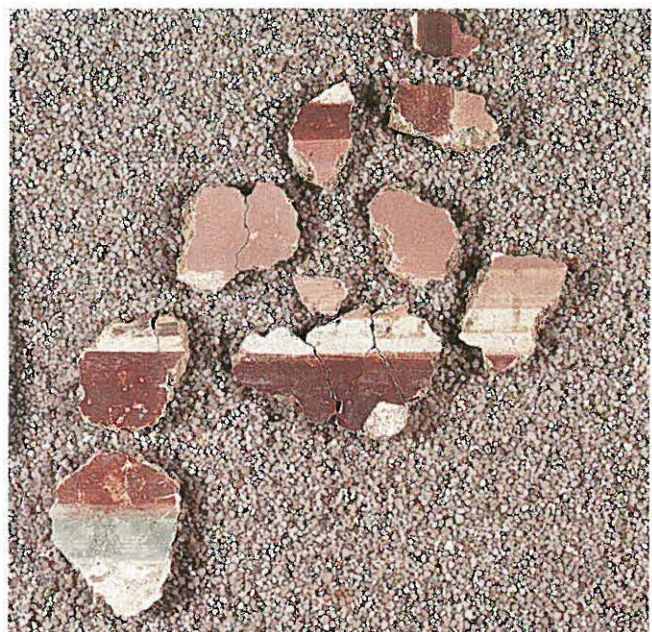
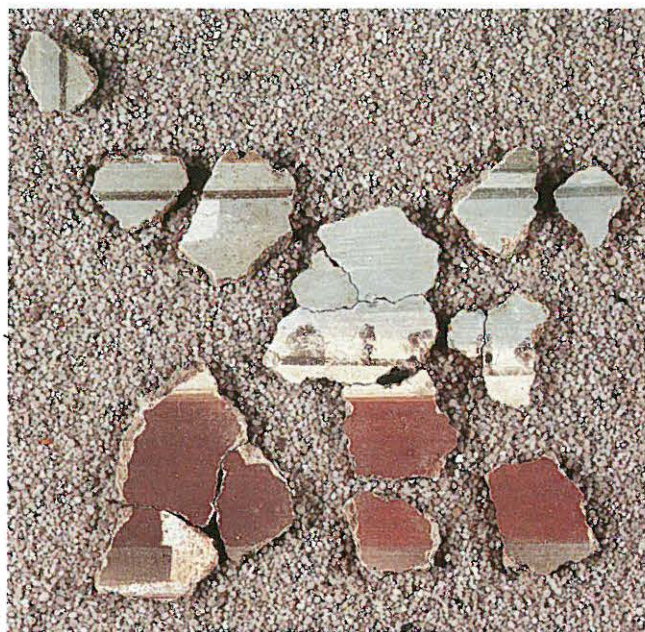
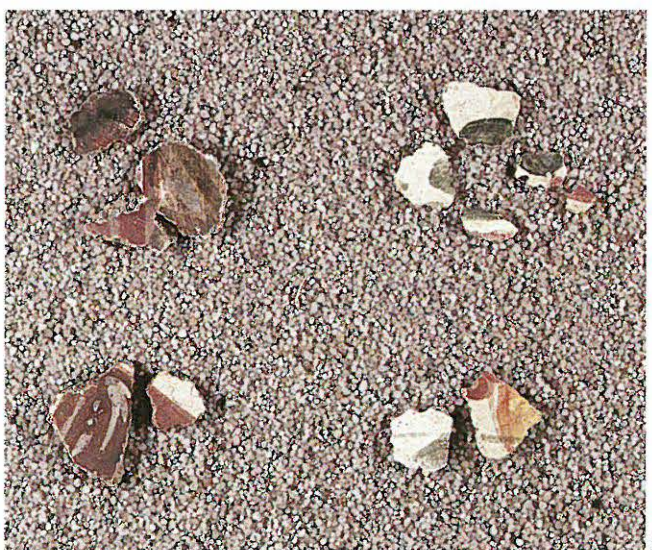
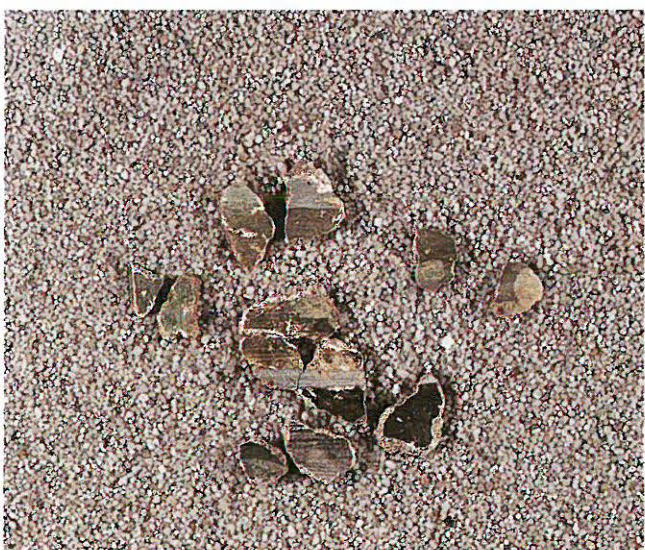
Abb. 107: Worb - Sunnhalde 1987. Wandmalerei. Fragmente der Deckenmalerei in Raum G. M. ca. 1:3.

Abb. 109: Worb - Sunnhalde 1987. Wandmalerei. Rekonstruktionsversuch des Randstreifen-Dekors der Decke in Raum G (vgl. Abb. 107,6). M. 1:5.

été affectés par un incendie, ce qui rend les résultats moins exploitables et les conclusions très restreintes. En effet, sur un total de 27 échantillons prélevés (tableau 11 et figures 107–108), seule une dizaine de fragments semblent avoir gardé leurs couleurs d'origine. Rappelons que les couleurs se modifient à la suite de l'action du feu.¹⁰¹ A titre d'exemples, le blanc devient grisâtre ou noir, le vert brun ou noir, le jaune orange ou rouge, le rouge brun plus ou moins foncé.

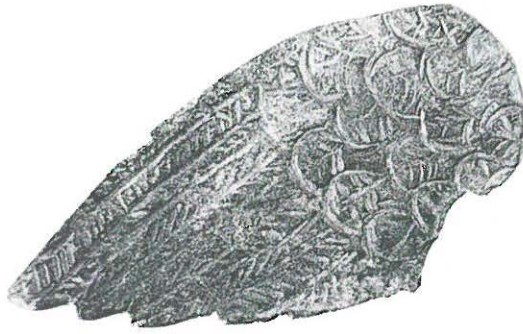
Abb. 115: Worb - Sunnhalde 1987. Metall. Gravierter Bronze Flügel einer Statuette. Aus Raum E, Zerstörungshorizont. M. ca. 1:1.

Victoriastatuette.¹²² Diese könnte aus einem Lararium stammen, Hinweise auf seine Situierung fehlen allerdings. Der einzelne Flügel gelangt vielleicht zufällig, als Altmetall, Rarität oder zu Reparaturzwecken in den Raum E.

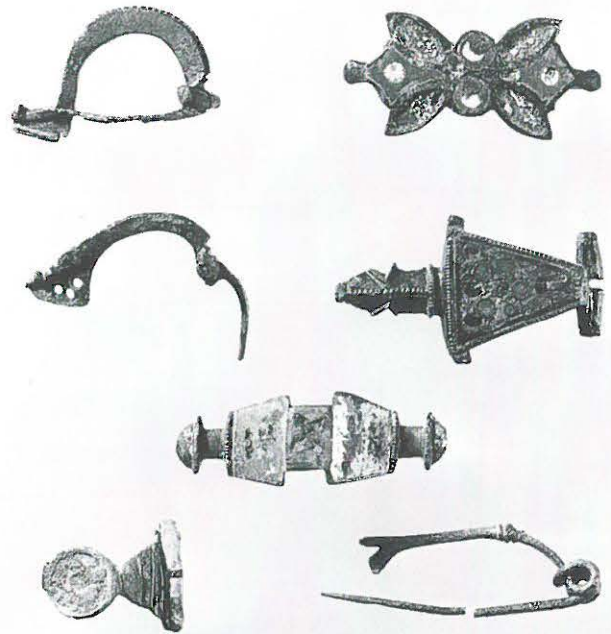
Abb. 116: Worb - Sunnhalde 1987. Metall. Fibeln, Bronze. Oben: aus der Planie; unten: aus dem Zerstörungshorizont. M. ca. 4:5.

Die Fibel mit Gitterfuss (Taf. 12,11; Abb. 116, unten rechts) ist im Zerstörungshorizont von Worb ein «Altstück».¹²⁸

Von den insgesamt vier Fibeln aus den Planieschichten (Taf. 64,11-14; Abb. 116, oben) tragen zwei noch die gut erhaltenen Emailleinlagen in den Farben türkis, blau, schwarz, rot und weiss auf dem Bügel beziehungsweise auf der Scheibe.¹²⁹ Zwei kleine Scharnierfibeln¹³⁰ ver-

schiedener Grundform besitzen beide einen ähnlich gestalteten, längsgerippten Bügel mit in der Mitte verlaufendem Wellenband.

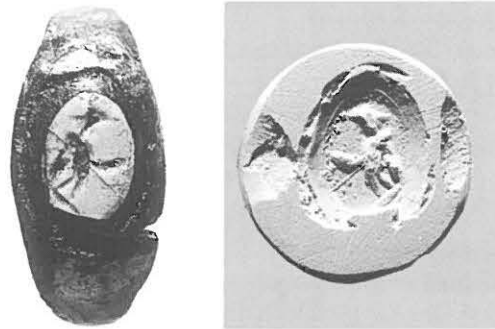
Abb. 117: Worb - Sunnhalde 1987. Metall/Glas. Eisenfingerring mit Gemme aus zweifarbiger Glaspaste. Aus der Planieschicht. Links: Original; rechts: Gipsabdruck. M. 2:1.

Das einzige eiserne Schmuckstück ist ein fragmentierter Fingerring mit Gemme aus der Planie (Taf. 64,15, Abb. 117). Die ovale Einlage des Rings besteht aus zweifarbiger Glaspaste. Über eine dunkelbraune Lage zieht sich eine hellblaue, in welche mit flüchtigen Strichen eine stehende Figur eingraviert ist. Sie blickt nach rechts, trägt in der linken Hand einen länglichen Gegenstand und auf dem Kopf eine Kopfbedeckung mit breitem Rand. Anhand eines ähnlich mit groben Schlifflinien ausgeführten Vergleichsstücks aus Augst lässt sie sich als Minerva identifizieren.¹³⁶ Die Augster Gemme besteht ebenfalls aus Glas, und eine Herkunft aus der gleichen Werkstatt ist nicht auszuschliessen.
